PICKit2

Microchip PIC Programlayıcı

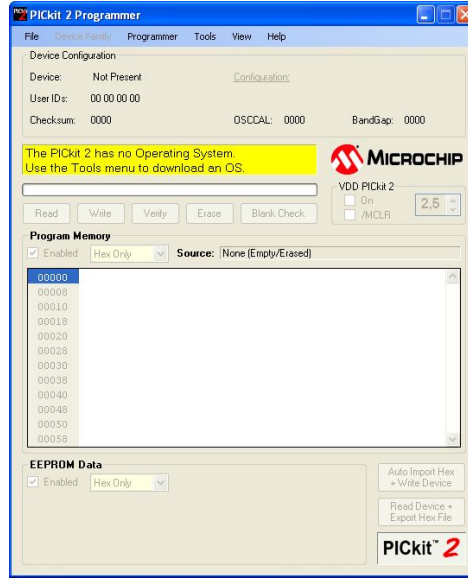
1. PICKit2 devresini bilgisayara bağlayan USB kablosunu bilgisayar tarafından çıkartın. Devredeki kalsın.
2. PICKit2 devresi kutusunu sökün.
3. PICKit2 devresi USB bağlantı soketi yanında bulunan butona basın ve bırakmadan basılı tutarken USB kablosunu bilgisayara bağlayın. Programlama ışığı sürekli yanıp sönecektir. Şimdi butonu bırakabilirsiniz. Böylece PICKit2 Bootloader aktif duruma getirdiniz.
4. PICKit2 kontrol yazılımını çalıştırın. Aşağıdaki resimde olduğu gibi sarı hata mesajı alacaksınız. Eğer bu mesaj yerine farklı bir hata alıyorsanız bilgisayarınızı kapatıp tekrar açın ve bu maddeleri tekrar uygulayın.

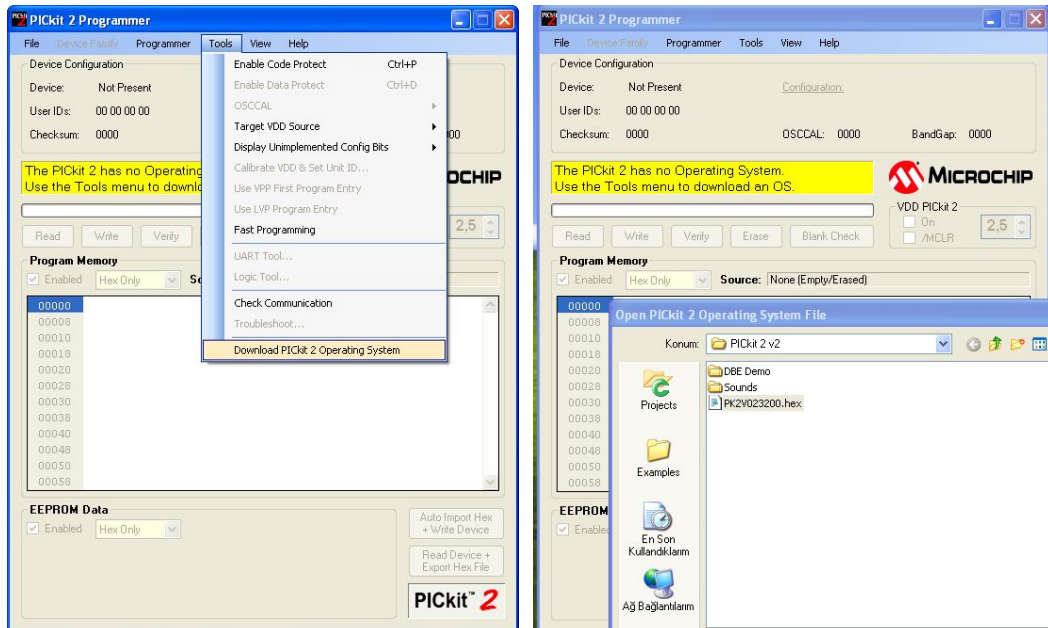
5. Kontrol yazılımında, resimde görüldüğü gibi "Download PICKit Operating System" komutunu verin. PICKit2 programının bulunduğu dizinde (C:\Program Files\Microchip\Pickit 2 v2) Firmware dosyası (PK2V023200.hex) bulunmaktadır. Bu dosyayı işaretleyin.

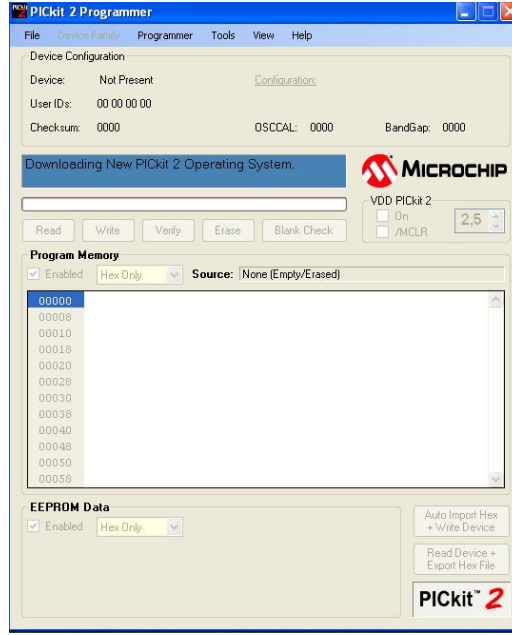
6. Devreye ait firmware tekrar yüklenecektir. Yükleme tamamlandığında kullanıma devam edebilirsiniz.
